Petri Ekholm SYKE

1.6.2020

Kipsilevityksen vaikutus pohjavesiin – SAVE- ja SAVE2-hankkeen kaivovesiseurannan tulokset

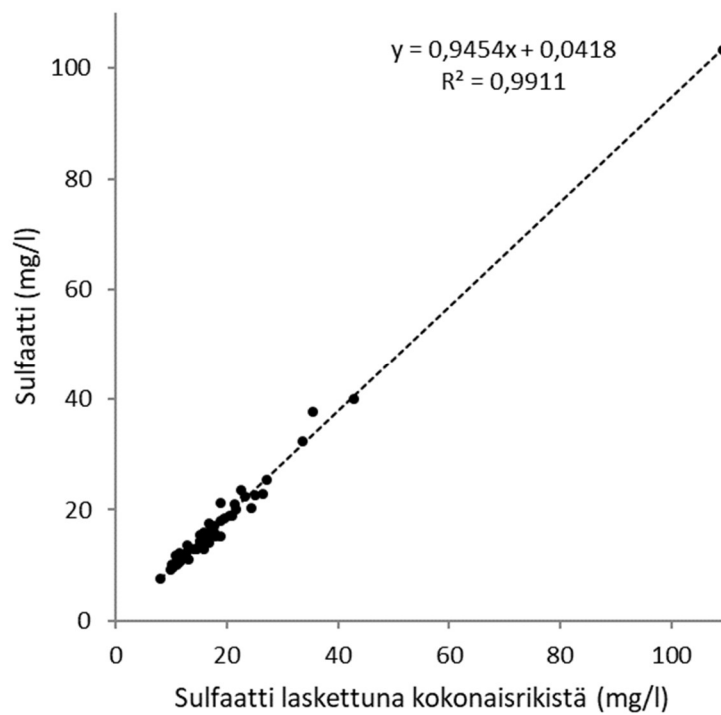
oli useimmiten hyvä, eräissä näytteissä kohtalainen. Rikkimääritysten mukaan sulfaatti oli käytännöllisesti katsoen ainoa rikkiyhdiste (kuva 4).

Kuva 4. Sulfaattipitoisuus sulfaattimäärityksen ja rikkimäärityksen perusteella lasketun pitoisuuden perusteella.

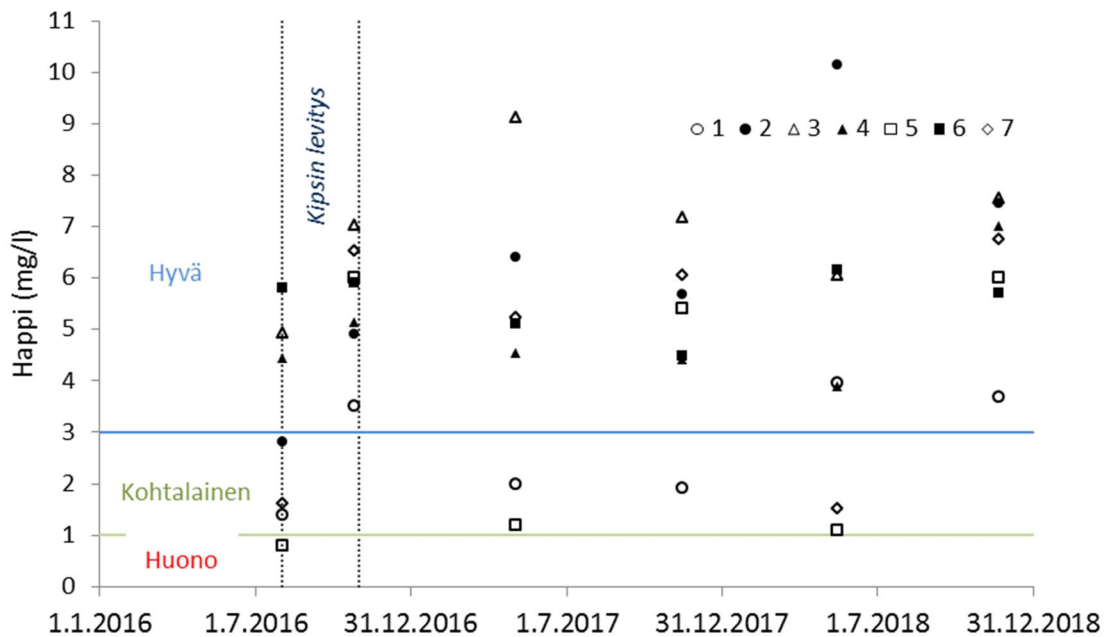
Happipitoisuus vaihteli kaivojen välillä, mutta myös näytteenotosta toiseen (kuva 11). Kolmessa kaivossa happipitoisuus laski ajoittain alle 2 mg/l. Happipitoisuutta ei määritetty laboratorioissa tapahtuneen väärinkäsityksen vuoksi kahdella viimeisellä näytteenotokerralla. Vaikka korkeimmat fosfori-, rauta- ja mangaanipitoisuudet havaittiin näissä tilanteissa, viitaten raudan ja mangaaniin pelkistymiseen, happipitoisuuden ja em. muuttujien välinen korrelaatio oli heikko.

Kuva 11. Kaivovesien happipitoisuus eri näytteenottoajankohtina. Sininen vaakaviiva osoittaa kaivovesitulkin hyvän ja kohtalaisen laadun raja-arvon, vihreä vastaavasti kohtalaisen ja huonon laadun raja-arvon.

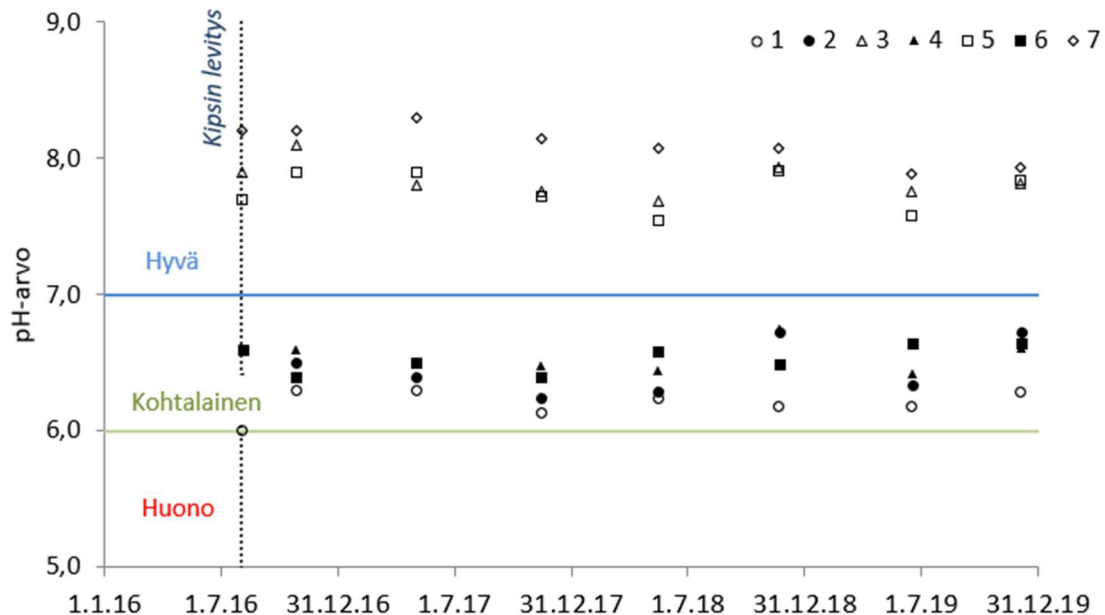
Raudan ja mangaanin pitoisuus vaihteli kaivoissa ajallisesti ja paikallisesti paljon, ja oli muutamassa kaivossa koholla. Rauta ja mangaani eivät korreloineet selkeästi muiden muuttujien kanssa. Kaivoveden pH-arvo oli korkea niissä kaivoissa (kuva 12), joissa kalsiumin pitoisuus oli korkea, heijastellen luultavasti kallioperän ominaisuuksia.

Kuva 12. Kaivovesien pH-arvo eri näytteenottoajankohtina. Sininen vaakaviiva osoittaa kaivovesitulkin hyvän ja kohtalaisen laadun raja-arvon, vihreä vastaavasti kohtalaisen ja huonon laadun raja-arvon.

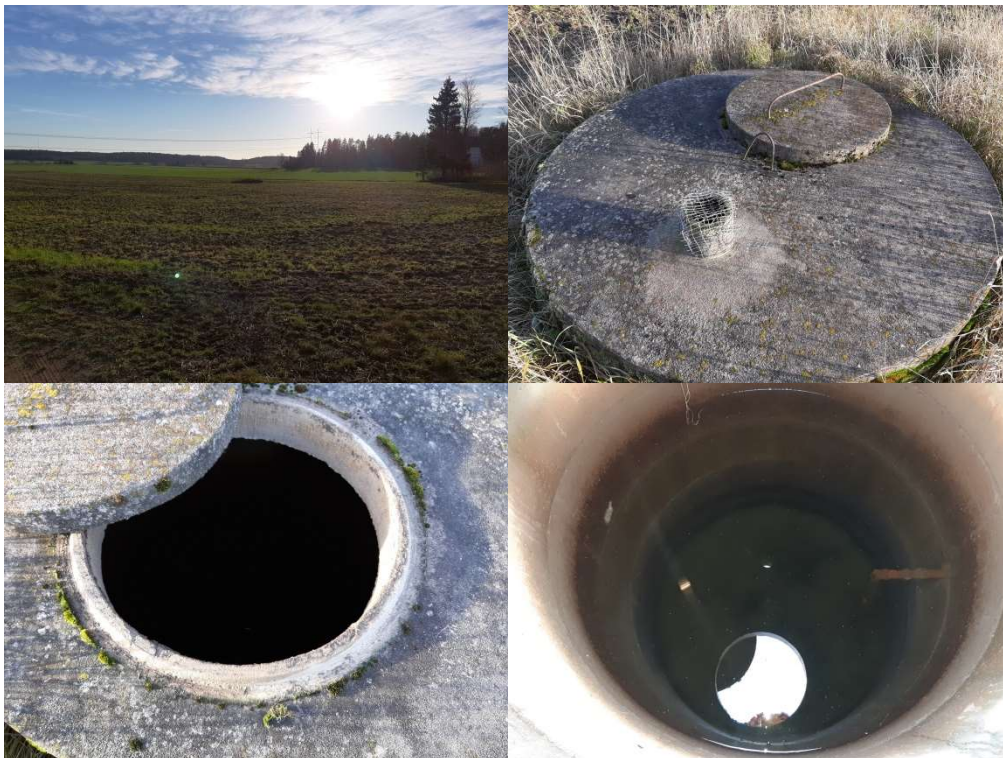
Kuudessa seitsemästä tutkitusta kaivosta ei havaittu merkkejä kipsivaikutuksesta. Sen sijaan yhdessä kaivossa sulfaatin ja kalsiumin pitoisuus oli selvästi kohonnut kevästä 2017 alkaen. Korkeimmillaan pitoisuudet olivat marraskuussa 2017. Syksy 2017 oli hyvin sateinen ja on todennäköistä, että kaivoon on päätenyt pintavesiä. Tähän viittaa se, että myös nitraatin pitoisuus oli noussut.

Kaivo 2. Ainoa kaivo, jossa merkkejä kipsin levityksestä, mutta myös nitraattipitoisuus korkea. Onko kaivoon päässyt pintavesiä?

Mikäli kipsikäsiteltävällä pellolla sijaitsevaa kaivoa käytetään juomavetenä, kipsin levityksen suhteen tulee olla varovainen ja jättää käsittelemätön suojavyöhyke kaivon ympärille. Tosin selvityksemme ”ongelmakaivossakaan” sulfaatin pitoisuus ei noussut lähelle huonon kaivoveden raja-arvoa. Vaikka yksikään kaivoista ei sijainnut Savijoen valuma-alueen kolmella pohjavesialueella, tulokset voitaneen yleistää myös näitä alueita koskeviksi. Tulosten perusteella ei kuitenkaan voida ottaa kantaa karkeammilla tai muutoin erilaisilla maalajeilla toteutettavan kipsinlevityksen mahdollisiin pohjavesivaikutuksiin.

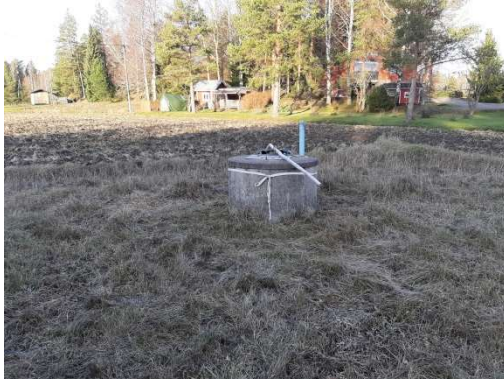
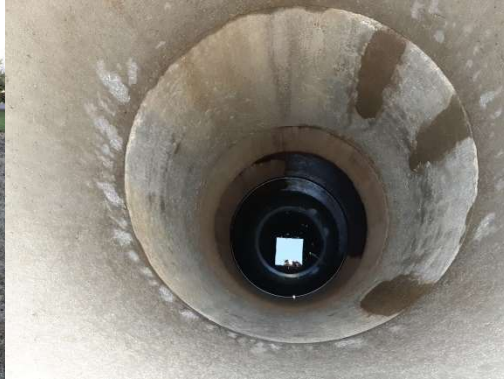
Kaivo 3. Veden sameus korkea.

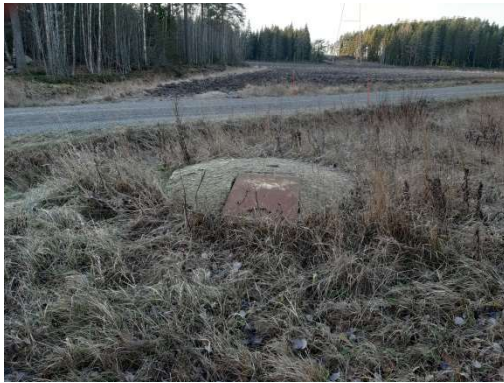
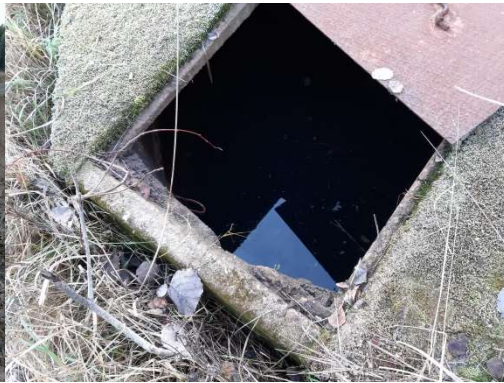
Kaivo 4. Melko hyvälaatuista vettä.

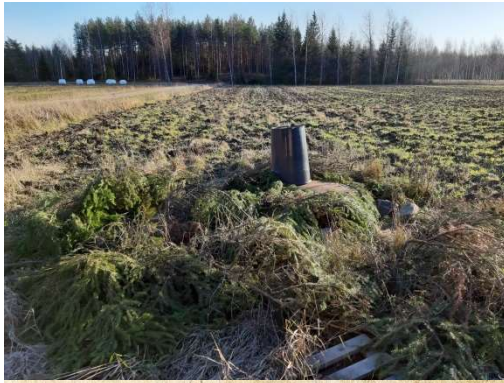
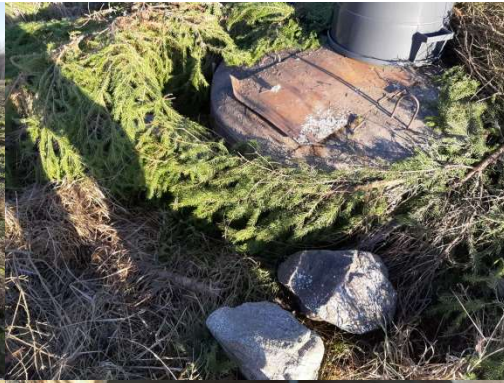
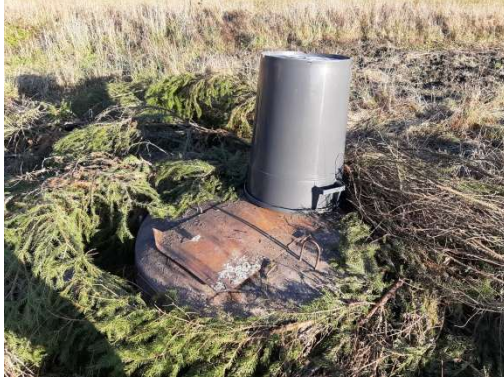
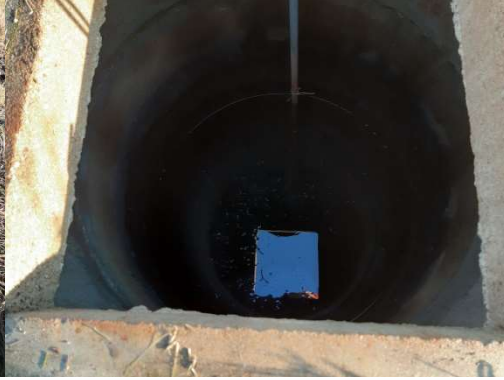
Kaivo 5. Veden sameus ongelma.

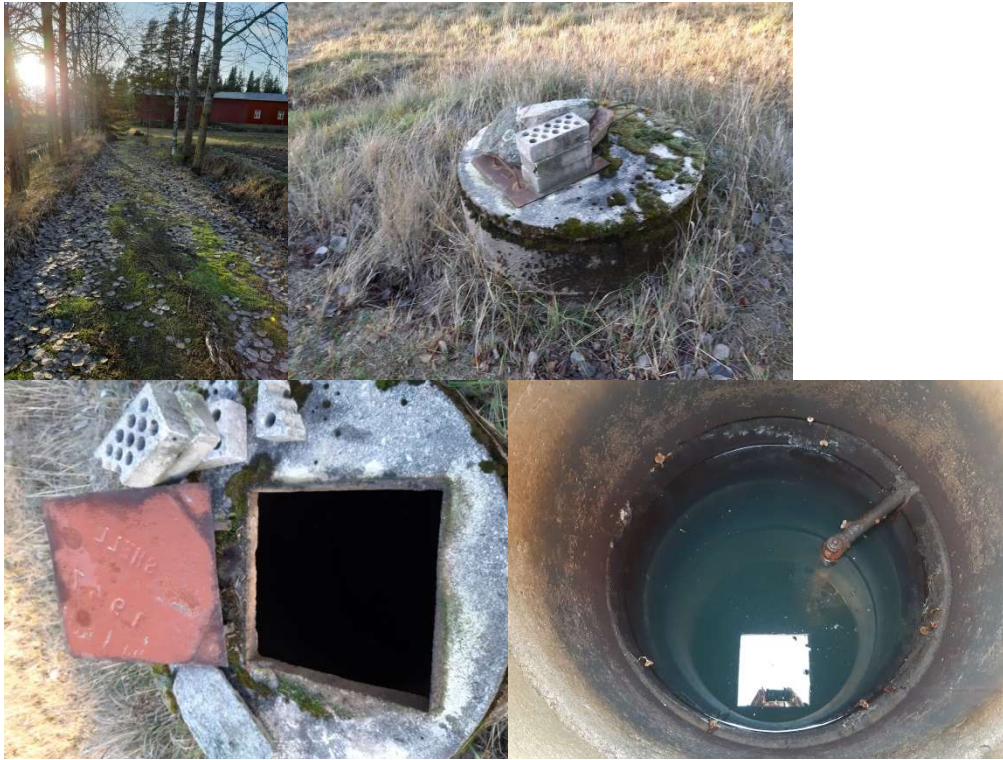
Kaivo 7. Veden fluoridipitoisuus ylittää sallitun.
